CONTART 2018: VII Convención de la Edificación  
30 mayo - 1 junio 2018; Zaragoza (Spain): Colegio Oficial de  
Aparejadores y Arquitectos Técnicos de Zaragoza. Escuela  
Universitaria Politécnica de La Almunia, p.707-716

## RESTAURACIÓN DE LA CARTUJA DE NUESTRA SEÑORA DE LAS FUENTES. CRITERIOS DE INTERVENCIÓN

BONED CALVO, JARA<sup>1</sup>; PUERTAS MIRAMÓN, CRISTINA<sup>2</sup>;  
ARTIEDA PEREZ, MARIO<sup>3</sup>; BERDIEL GONZÁLEZ, MARTA<sup>4</sup>

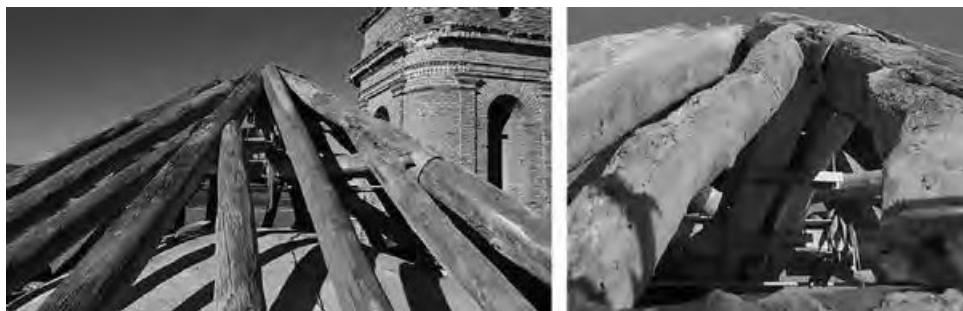
Figura 3: Entramado de cubierta del cimborrio del crucero de la iglesia con refuerzos metálicos.

Hubo varias modificaciones respecto al proyecto durante la ejecución de la primera fase de rehabilitación de cubiertas. Una de ellas fue la realizada sobre el entramado del cimborrio del crucero de la iglesia, como se puede apreciar en la figura 3; los rollizos de

madera que componían la estructura se encontraban en peor estado del que cabía esperar y, debido a su singular composición, hacía muy difícil la sustitución de varios de ellos, por lo que se optó por reforzar el entramado con elementos metálicos de anclaje y sujeción a base de chapa de acero de 10mm y pasantes atornillados, tratados con minio electrolítico y Oxirón. [8]

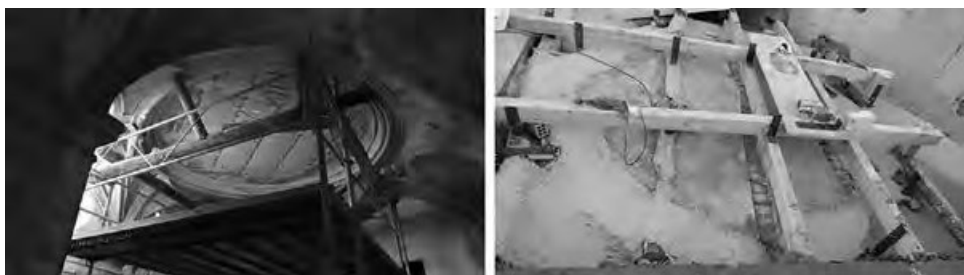
Figura 4: Rehabilitación de plafón nordeste y vista del refuerzo de estructura de la esquina sureste de las galerías del claustro.

Durante la ejecución de la segunda fase, la zona más conflictiva y que mayores modificaciones supuso fueron las esquinas del claustro, cuyas muestras ejemplificadoras podemos apreciar en la figura 4, debido, principalmente, a la dificultad de acceso y a vicios ocultos que poseía. Específicamente, la esquina nordeste, es claro ejemplo de ello. El plafón había sido restaurado en una intervención anterior y, el mortero de yeso y cal, se había sustituido por entramado de cañizo. Durante el transcurso de la obra, parte de este cañizo colapsó, por lo que hubo que reconstruir el plafón, *según se describe en la documentación final de obra de la 2ª fase de rehabilitación de cubiertas* [9] “mediante la colocación de fleje de Nervometal, sujeto a los rastreles inferiores de la estructura con clavos y grapas. Posterior vertido de pasta de yeso sobre el fleje y acabado con la aplicación de una capa de yeso de terminación en la capa inferior del plafón”.
